Manual de Mantenimiento para Construcciones de Bambú

**©MSB, SOMOS, FUNHABIT, INBAR., 2021. Manual de Mantenimiento para Construcciones de Bambú.
Quito-Ecuador**

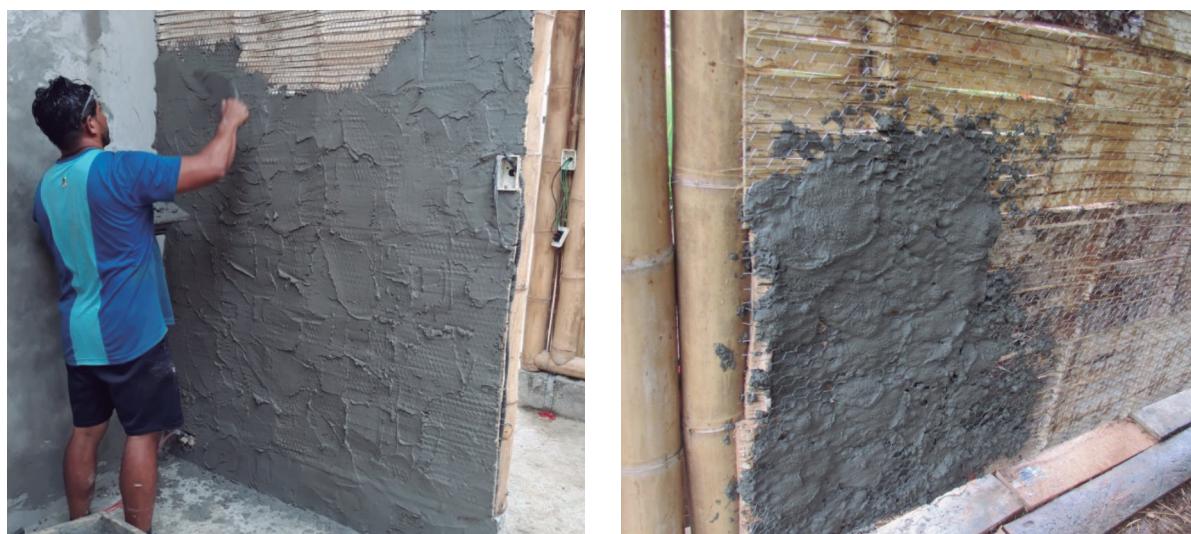
Figura 6. Bahareque encementado, Ecuador

El sistema constructivo de bahareque encementado fue diseñado para promover el uso estructural del bambú en zonas sísmicas. La combinación del bambú con acero, mortero y hormigón armado resulta en un sistema constructivo ligero y dúctil que responde muy bien a cargas sísmicas (Kaminski, 2013).

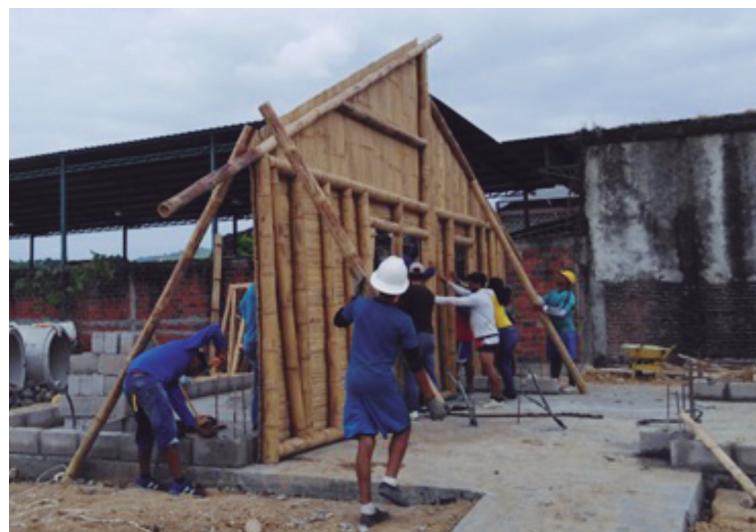
Figura 9. Construcción de estructura de bambú, Ecuador

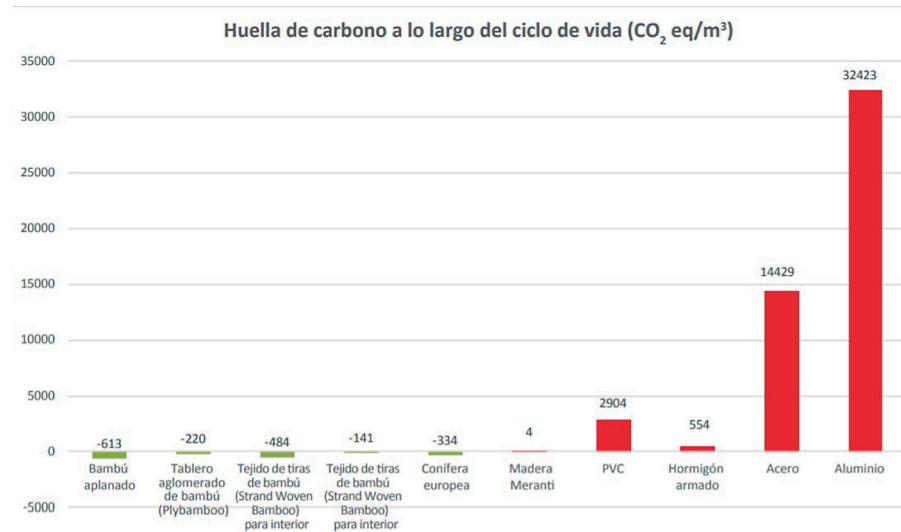
Figura 11. Huella de carbono de materiales

La huella de carbono que produce la utilización del bambú es significativamente menor en comparación con otros materiales de construcción y corresponde aproximadamente a la mitad de la huella generada por construcciones convencionales (Rincón y Hurtado, 2019).

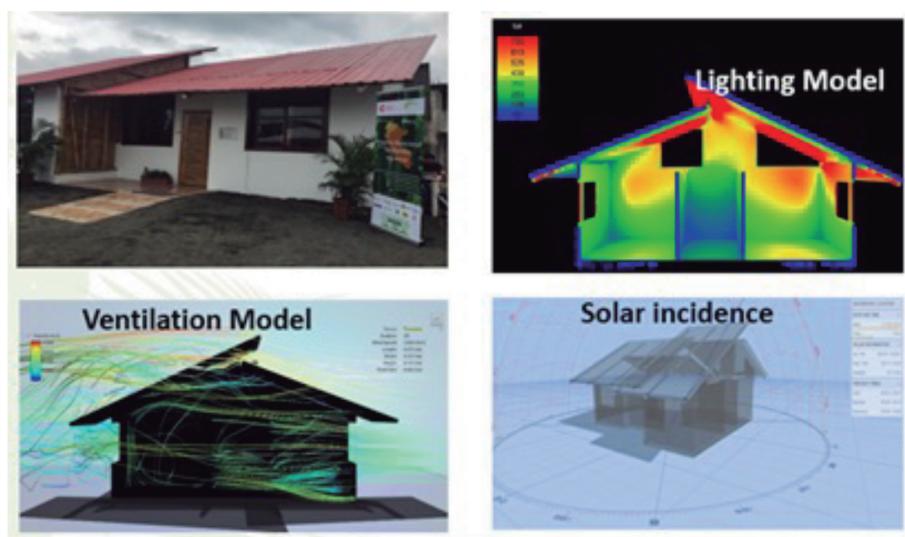
Figura 12. Diseño bioclimático de vivienda de bambú

El bambú permite la construcción de viviendas bioclimáticas, confortables y energéticamente más eficientes, que minimizan la explotación de los recursos no renovables (Rincón y Céspedes, 2019).

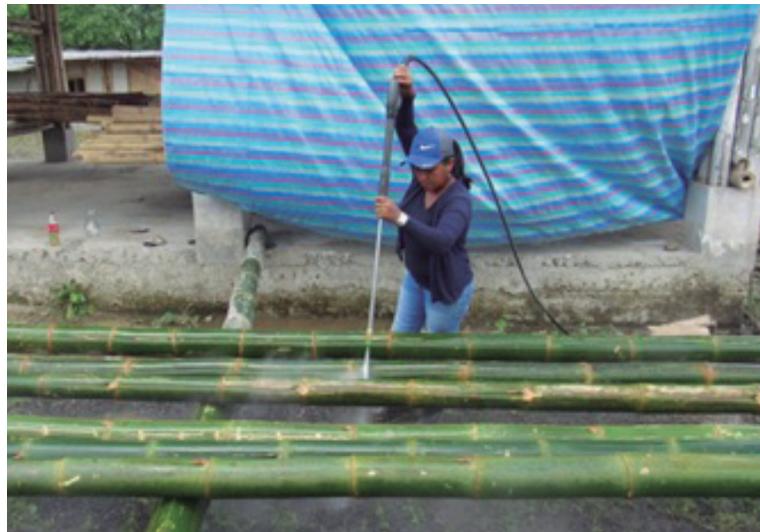
Figura 13. Limpieza de bambú con hidrolavadora, Ecuador

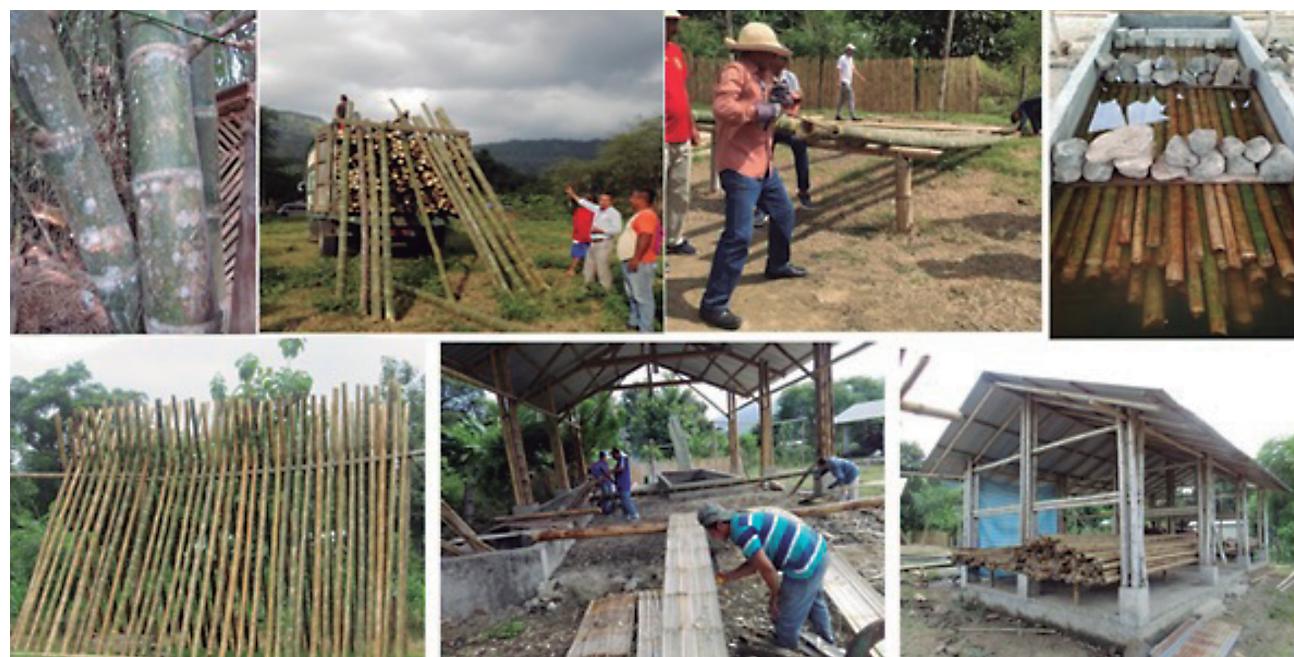
Figura 14. Proceso de transporte, preservado, secado y almacenamiento de bambú, Ecuador

Establece los procesos que deben cumplir los culmos antes de ser utilizados como material de construcción, desde la plantación hasta la comercialización, para garantizar su calidad como material de construcción, e incluyen la identificación de tallos o culmos apropiados, selección, corte, transporte, preservado, secado y almacenamiento. El adecuado manejo del bambú en cada una de estas fases es indispensable, pues cumplir con estos requisitos garantiza la calidad del material.

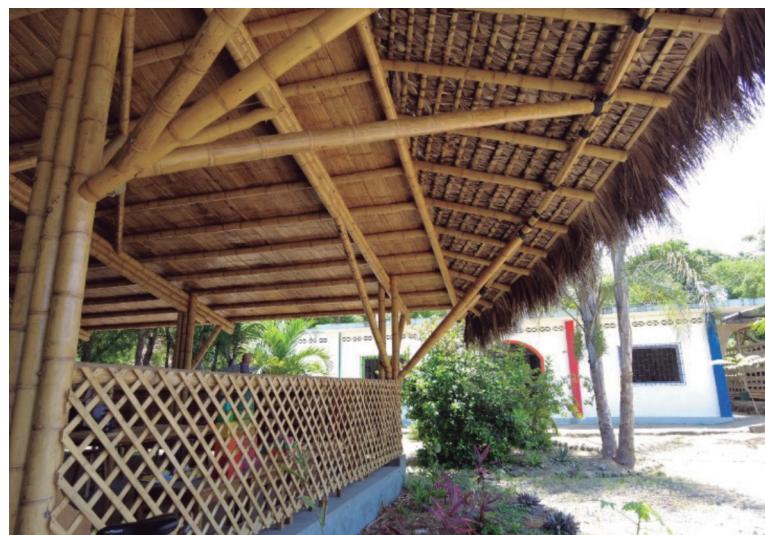
Figura 15. Extensos aleros para protección de bambú, Ecuador

Toda construcción con bambú debe tomar en cuenta consideraciones de diseño que aseguren la protección del material frente a la acción de la humedad y de la luz solar directa, en particular de aquellas piezas asignadas para uso estructural.

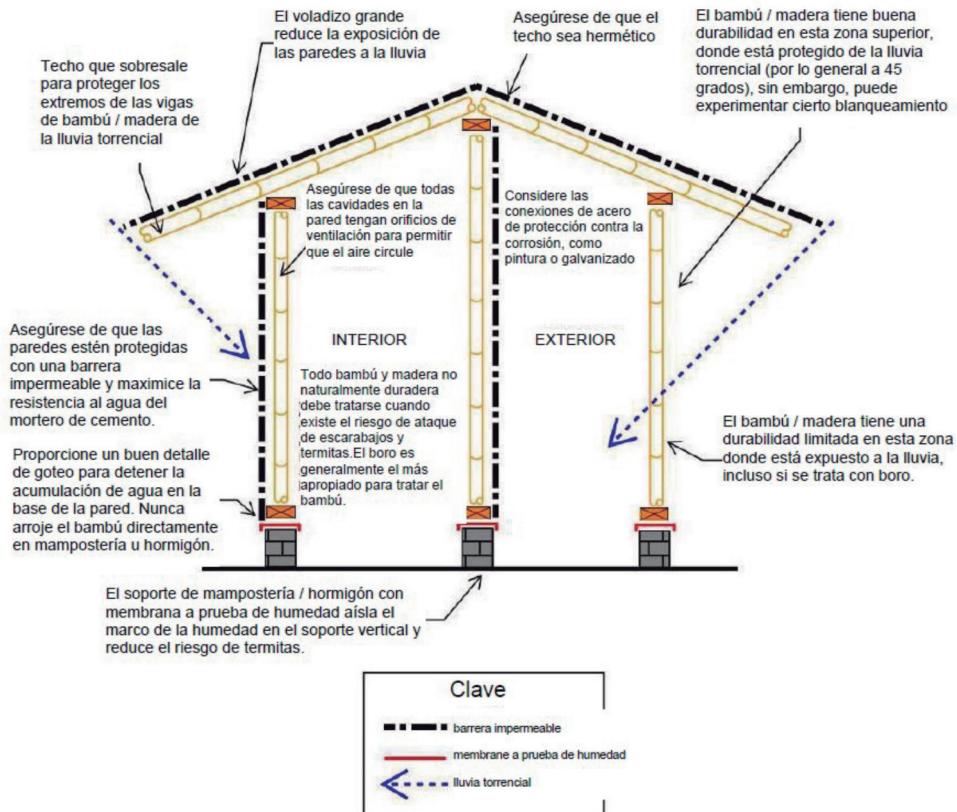
Figura 17. Recomendaciones para el diseño

Con respecto a la protección por diseño, se debe tomar en cuenta que, para proteger el bambú de los hongos, es necesario mantener el bambú seco y resguardado de la lluvia torrencial durante toda su vida. Con este fin, se deben considerar las siguientes recomendaciones:

- a. Elevar la base de la estructura por encima de las cimentaciones con una pared corta de concreto o mampostería para protegerlo de las inundaciones.
- b. Utilizar una membrana resistente a la humedad para separar la marca de bambú/madera desde la pared corta.
- c. Tener una cubierta resistente y con aleros generosos que sobresalgan.
- d. Proteger el bambú con paredes con bahareque encementado.
- e. Nunca sumergir el bambú dentro del concreto (ver Figura 16).

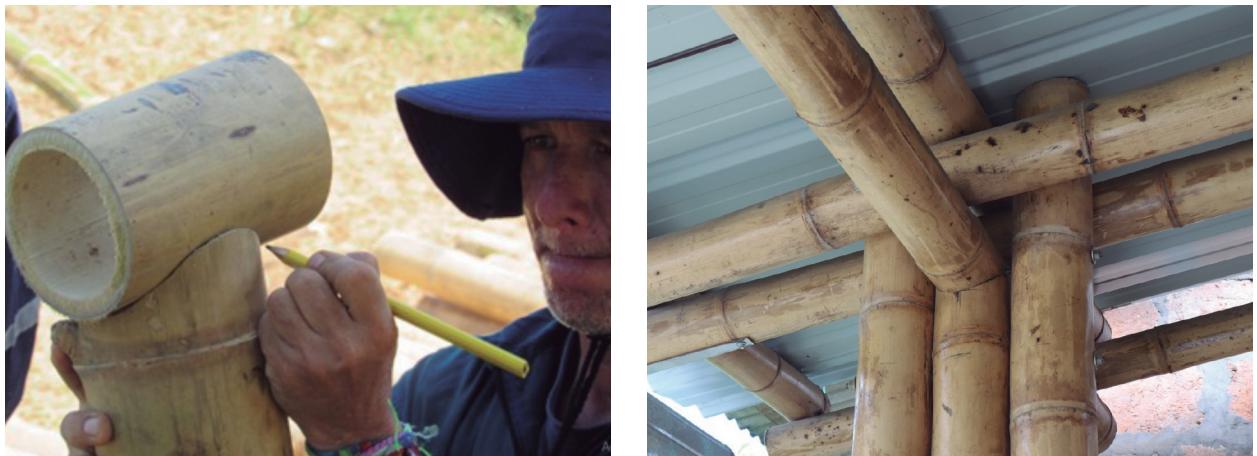
Figura 18. Cortes y uniones adecuadas

Es indispensable garantizar que el proceso de construcción cumpla con el uso adecuado del material, de acuerdo a sus características anatómicas y físico mecánicas en lo que respecta a uniones, cortes y acabados.

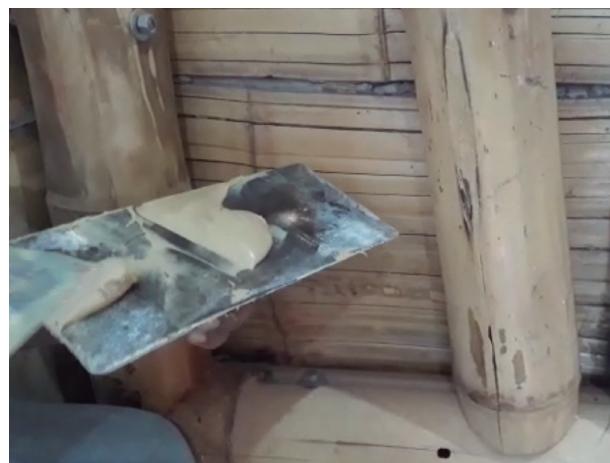
Figura 19. Masillado de fisuras menores que no comprometen más de un canuto

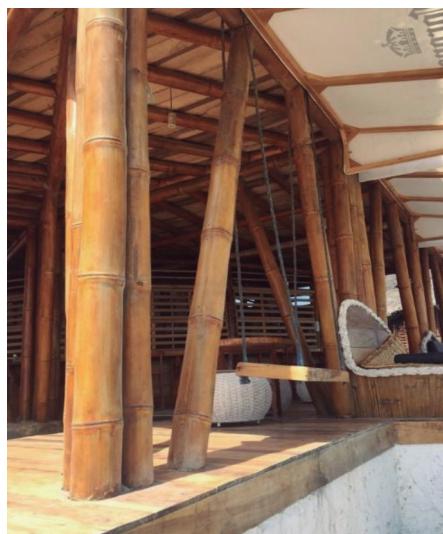
La pérdida de color en los culmos es una consecuencia de la sobreexposición a los rayos ultravioleta y pone en evidencia un proceso de fotodegradación que eventualmente puede afectar la resistencia estructural de los culmos y, lo que es más importante, generar grietas que debiliten los tallos y permitan que entre agua si se exponen a la lluvia.

Figura 20. Estructura que presenta decoloración de los culmos

Frente a la pérdida de color en culmos, se recomienda la aplicación de recubrimientos con protección ultravioleta periódicamente. Para esto se debe considerar que, si la estructura no ha alcanzado el equilibrio de humedad para el lugar donde fue construida, continuará deshidratándose y, por tanto, se requerirá la aplicación de recubrimientos de poro abierto (lasures). Sin embargo, si los culmos se encuentran secos, es más recomendable aplicar un sellador antes de colocar la protección UV.

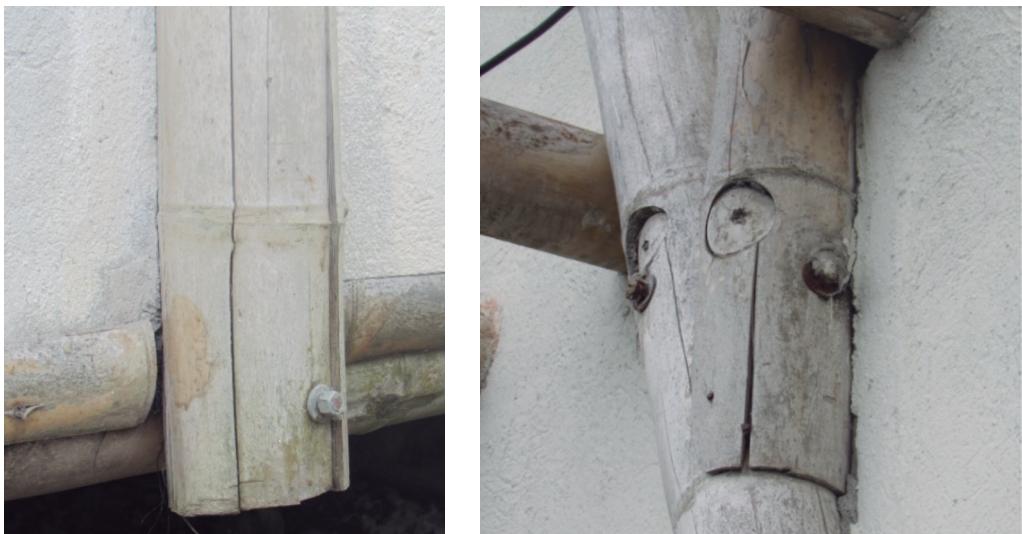
La rajadura en los culmos puede producirse como consecuencia de la sobreexposición a los rayos ultravioleta, oxidación de los pernos, ensambles mal ejecutados, cargas excesivas no planificadas, construcción con bambú verde, cortes alejados por más de 5 cm del nudo, ajuste excesivo de los pernos o cambios acelerados del contenido de humedad del material. Las rajaduras en los culmos también afectan la resistencia del material y lo exponen al ataque de insectos y hongos.

Figura 21. Estructura que presenta rajadura de los culmos por uniones y cortes mal ejecutados

Se recomienda cerrar grietas pequeñas mediante el uso de masilla con polvo de bambú y tinte para minimizar la entrada de agua e insectos. Adicionalmente, se recomienda colocar abrazaderas (zunchos) en las piezas que presenten rajaduras. Estas recomendaciones aplican siempre y cuando la rajadura cumpla con los límites establecidos en la NEC-SE-GUADÚA (3,8 e); de otro modo, será necesario reemplazar la pieza (ver Cuadro 2). Es necesario tener en cuenta que las fisuras en las áreas expuestas a la lluvia pueden permitir la entrada de agua y provocar la pudrición de los culmos. De ahí que sea especialmente importante la sustitución de piezas con fisuras en zonas expuestas a la lluvia.

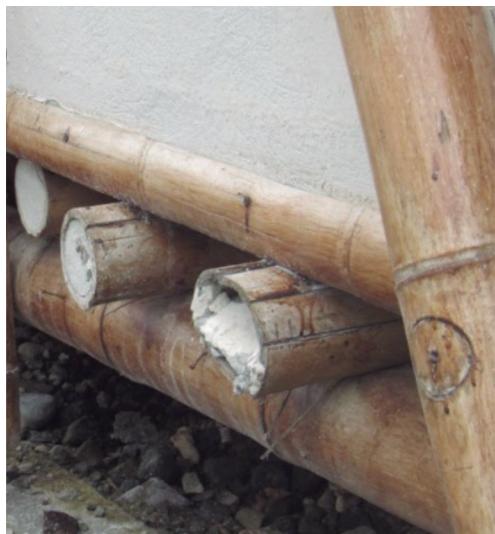
Figura 22. Estructura que presenta rajadura de los culmos por aplastamiento

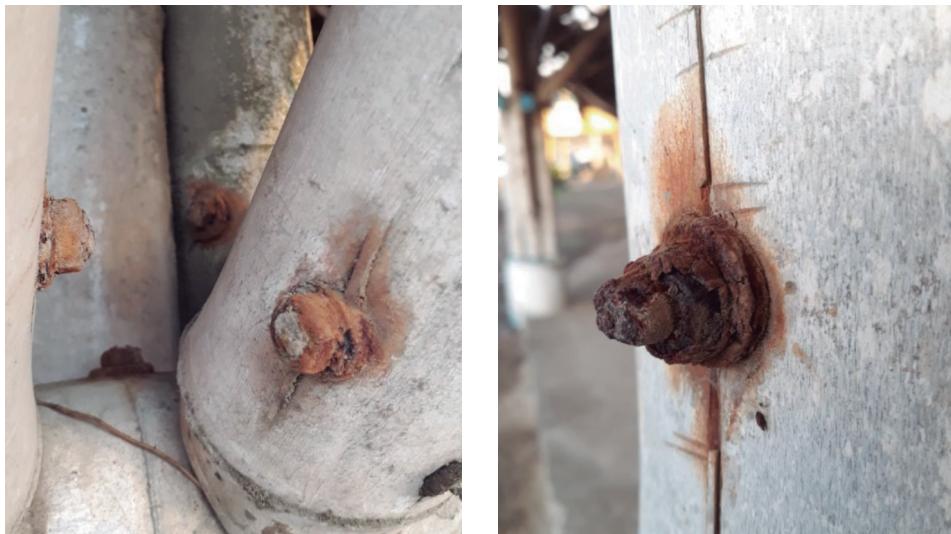
La oxidación y la posterior corrosión en los herrajes se produce por la interacción de las piezas metálicas con el ambiente, sobre todo en lugares de alta humedad o salinidad, y afectan la resistencia de las uniones.

Figura 23. Herrajes corroídos

Si el herraje está oxidado, pero aún no existe corrosión, se puede lijar, aplicar antioxidante y pintar con pintura anticorrosiva. Si los herrajes ya se encuentran corroídos, es necesario reemplazarlos. Como estrategia preventiva, es recomendable recubrir con pintura anticorrosiva los nuevos pernos antes de introducirlos en la estructura para proteger desde el interior y en los lugares donde queda expuesto. De no ser posible pintar, se puede impregnar todo el perno con aceite viscoso. También se recomienda hacer las perforaciones para los pernos con un diámetro un poco mayor que el perno para que se introduzca con una mínima fricción, especialmente en los sitios donde se coloca mortero de cemento ocupando los entrenudos, pues esto fijará el perno. Se sugiere también colocar capuchones, pintura anticorrosiva o masilla en los herrajes expuestos en ambientes con alta humedad o salinidad en el aire.

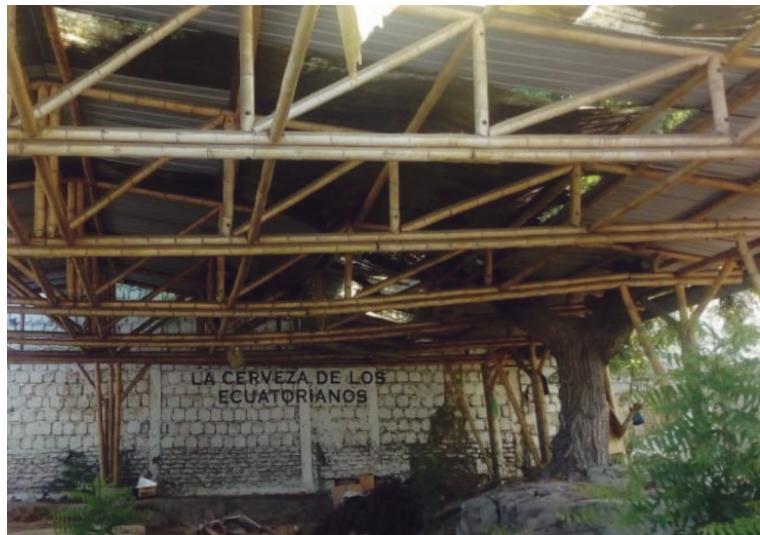
Las deformaciones estructurales se producen por cargas que sobrepasan la resistencia de las piezas utilizadas, debido a diseños que no han contemplado el cálculo estructural de las cargas actuantes.

Figura 24. Estructura que presenta deformaciones estructurales

En caso de que las vigas tengan deflexiones excesivas que afecten la funcionalidad del piso, se puede reducir sus luces colocando apoyos intermedios como, por ejemplo, dados en hormigón armado debidamente arriostrado en planta baja o pies de amago en entrepisos.

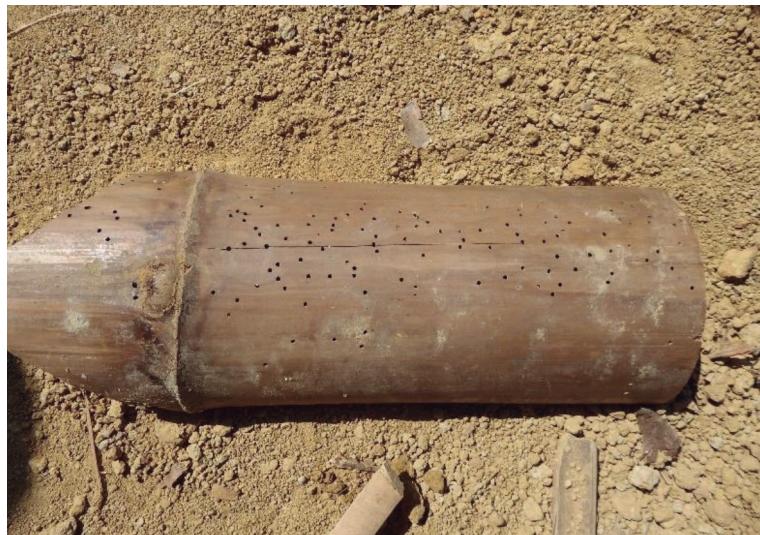
El bambú es propenso al ataque de dos tipos de insectos xilófagos: escarabajos y termitas (comején). Ciertos escarabajos son atraídos por el almidón en el bambú y ponen sus huevos en perforaciones dentro del material, luego los huevos eclosionan, las larvas hacen galerías dentro del bambú y, eventualmente, van hacia afuera para escapar, dejando pequeños agujeros redondos u ovalados (alrededor de 1-6mm de diámetro) (BRE, 2003). Los escarabajos de polvo (*Dinoderus minutus*), que dejan orificios de salida de 1-2 mm, son particularmente comunes. Aunque la vulnerabilidad al ataque de escarabajos varía entre las diferentes especies de bambú, incluso las especies más "resistentes" están clasificadas como "muy vulnerables".

Las termitas son pequeños insectos, parecidos a hormigas, que viven en colonias y se alimentan de material vegetal. También se sienten atraídos por el almidón en el bambú, pero, a diferencia de los escarabajos, tienen enzimas que les permiten descomponer la celulosa. Debido a que viven en grandes colonias, pueden causar daños de manera acelerada (Kaminski et al., 2015).

Figura 25. Culmos atacados por insectos

Únicamente en caso de que la presencia de insectos no sea generalizada en un culmo, se recomienda realizar una perforación en los canutos afectados, inyectar una solución a base de sales de boro y, después, tapar la perforación. Si la afectación es significativa, es necesario reemplazar las piezas afectadas.

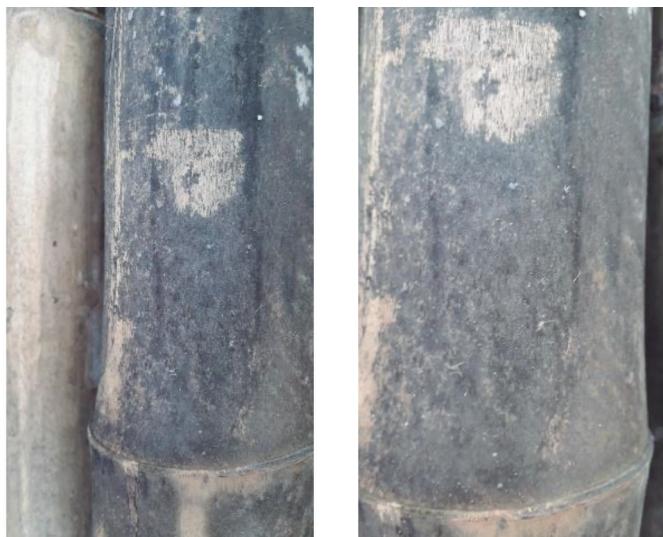
Para que el hongo sobreviva, el bambú debe estar relativamente húmedo, con al menos un 20% de humedad (Ridout, 1999). Esto ocurre si el bambú ha estado expuesto a la lluvia, a la humedad por capilaridad o a los efectos de algún tipo de filtración.

Las patologías producidas por hongos pueden presentar crecimientos algodonosos u esponjosos en la superficie del bambú, o coloraciones que van desde el blanco hasta el negro. También existen hongos cromógenos que penetran en la caña y le dan cierta coloración, u hongos xilófagos que producen la pudrición del bambú (Monroy, 2006).

Figura 26. Culmos atacados por hongos

Si hay daño por hongos, el primer paso es determinar la fuente de la humedad y tomar medidas que eviten la propagación para luego reemplazar las piezas afectadas. Por ejemplo, si la fuente ha sido una filtración en el techo, es necesario

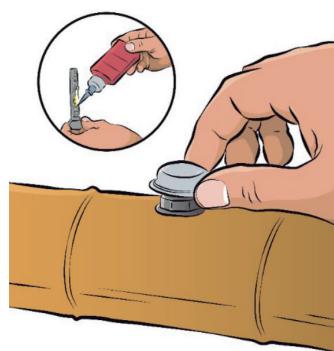
Figura 28. Colocación de aceite en pernos y colocación de capuchones

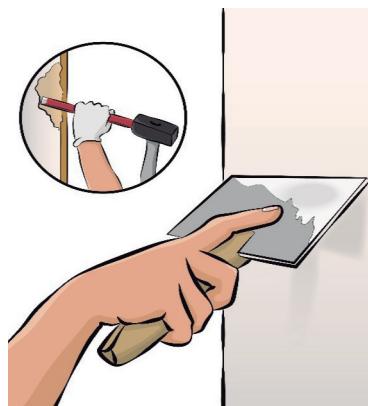
Para resanar fisuras en paredes, es necesario descascarar la pared, en los sitios donde ha sido afectada, con una espátula o un cincel y, posteriormente, colocar empaste.

Figura 29. Corrección de fisuras en paredes de bahareque

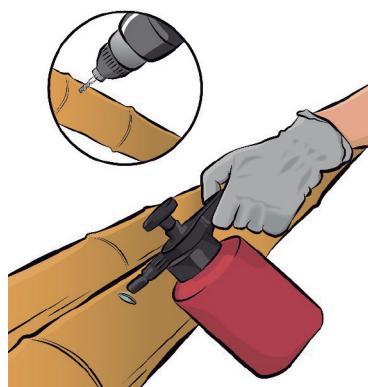
Figura 30. Tratamiento por inyección frente al ataque de insectos

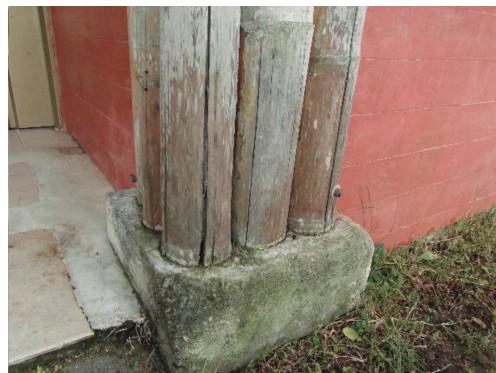
- Pudrición por humedad y hongos.

Figura 31. Pudrición por humedad

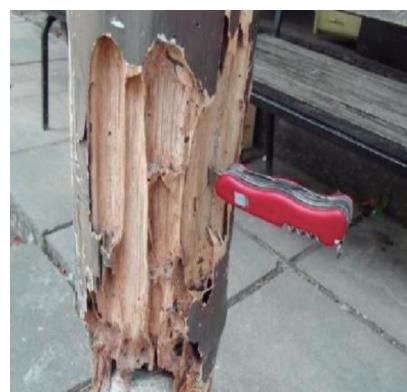
- Ataque masivo de insectos.

Figura 32. Ataque masivo de insectos

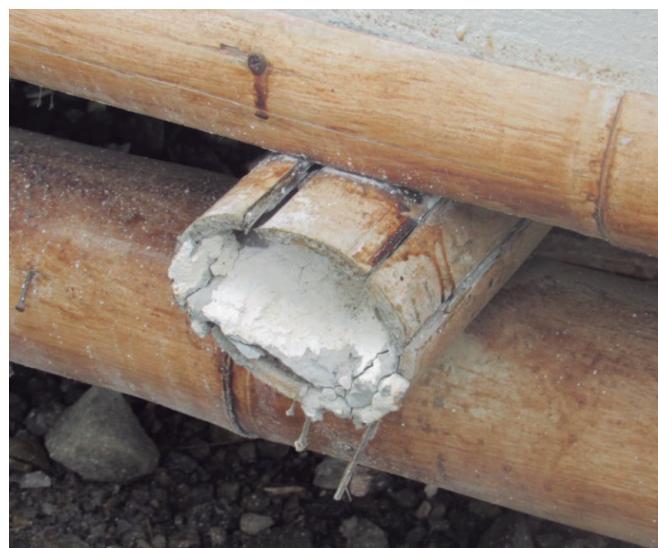
- Aplastamiento de piezas estructurales.

Figura 33. Aplastamiento de piezas estructurales

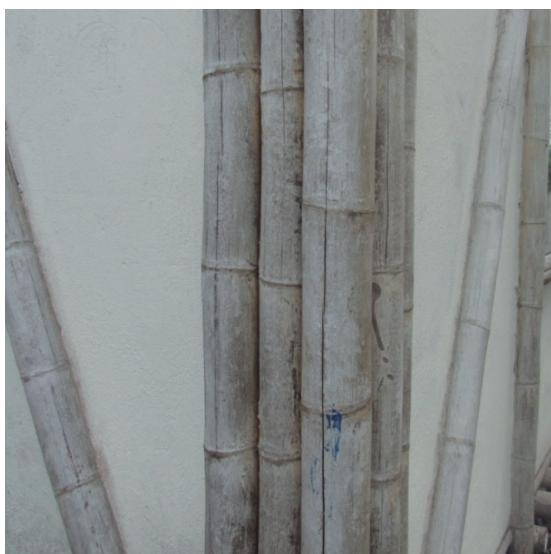
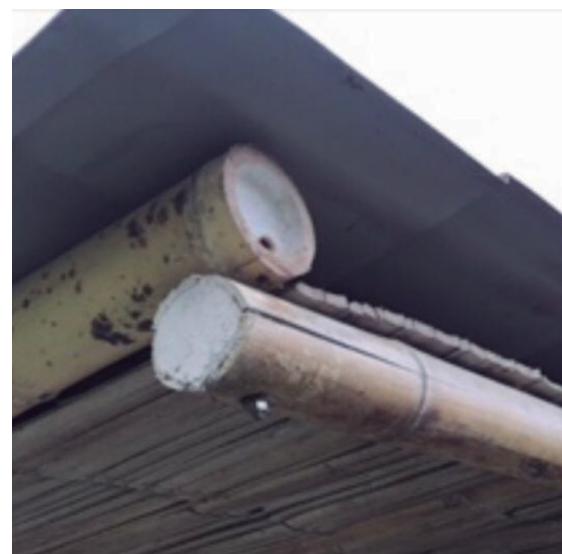
- Rajaduras continuas en el culmo por exposición directa de los rayos UV, por cortes realizados después de 5 cm del nudo o por la colocación de pernos después del nudo en dirección hacia el corte del culmo.

Figura 34. Rajaduras continuas de culmos

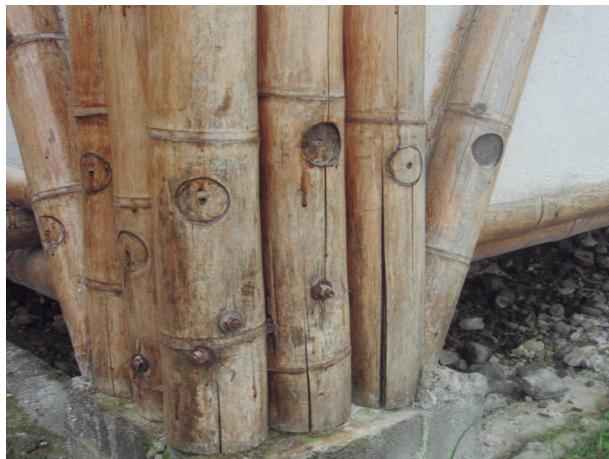
- Pérdida de resistencia y color por efectos de rayos UV.

Figura 35. Decoloración de culmos

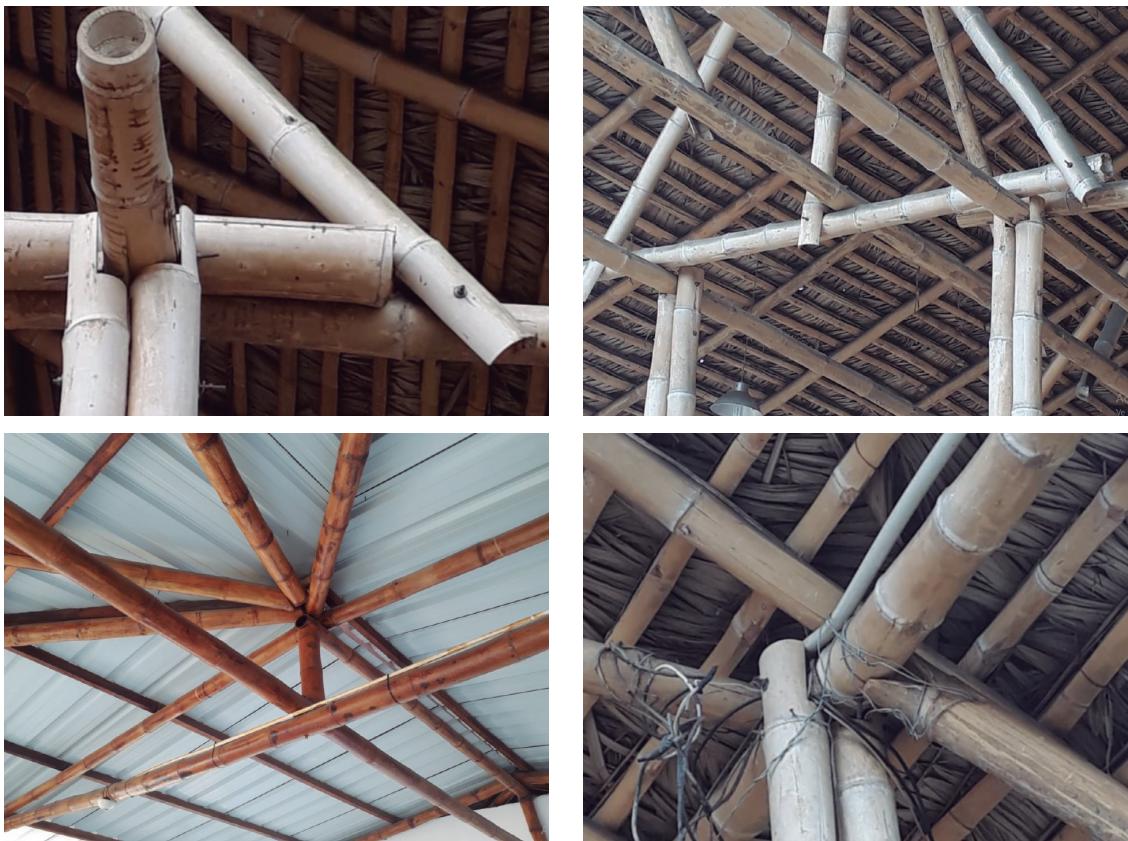
- Falla en uniones que carecen de un diseño estructural apropiado; por ejemplo, uniones estructurales con clavos, tornillos o alambre.

Figura 36. Uniones mal ejecutadas

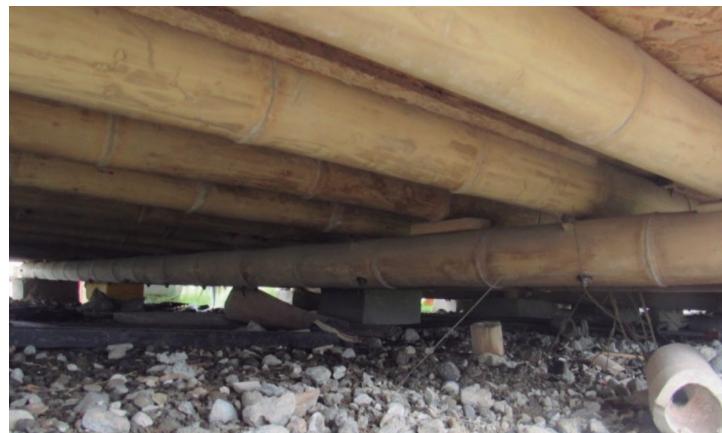
- Culmos pandeados por luces muy largas y carga excesiva.

Figura 37. Culmos pandeados

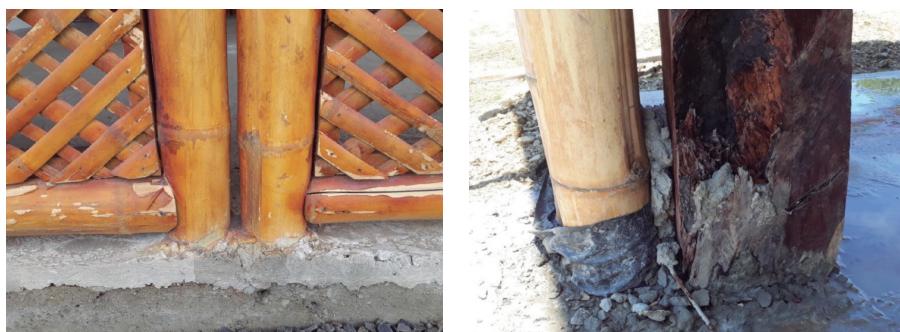
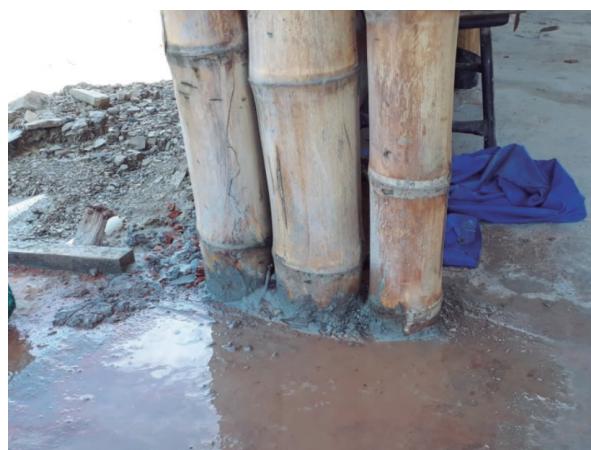
- Pudrición de culmos en la base de las estructuras por haber sido fundidos en el concreto.

Es uno de los errores más comunes y pone en riesgo toda la estructura. No se evita con la aplicación de alquitrán, brea o plásticos.

Figura 38. Piezas de guadua embebidas en hormigón

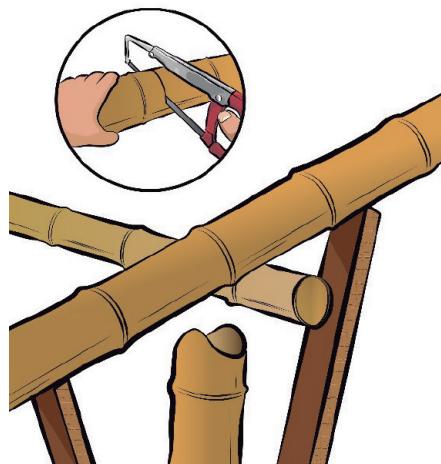
1. Colocar piezas de apoyo temporales.
2. Cortar y retirar la pieza afectada.
3. En el caso de uniones llenas de mortero, se debe picar el mortero para exponer la varilla.
4. Colocar la pieza de reemplazo.
5. Colocar nuevas piezas metálicas de unión.
6. Aplicar el relleno de mortero en puntos críticos, incluyendo anclajes al sobrecimiento, canutos en vigas que reciben cargas mayores, canutos que queden abiertos al exterior, entre otras acciones.

Si el daño ha sido producido por hongos, es indispensable eliminar la fuente de la humedad, de lo contrario los hongos volverán a aparecer.

Figura 39. Reemplazo de culmos

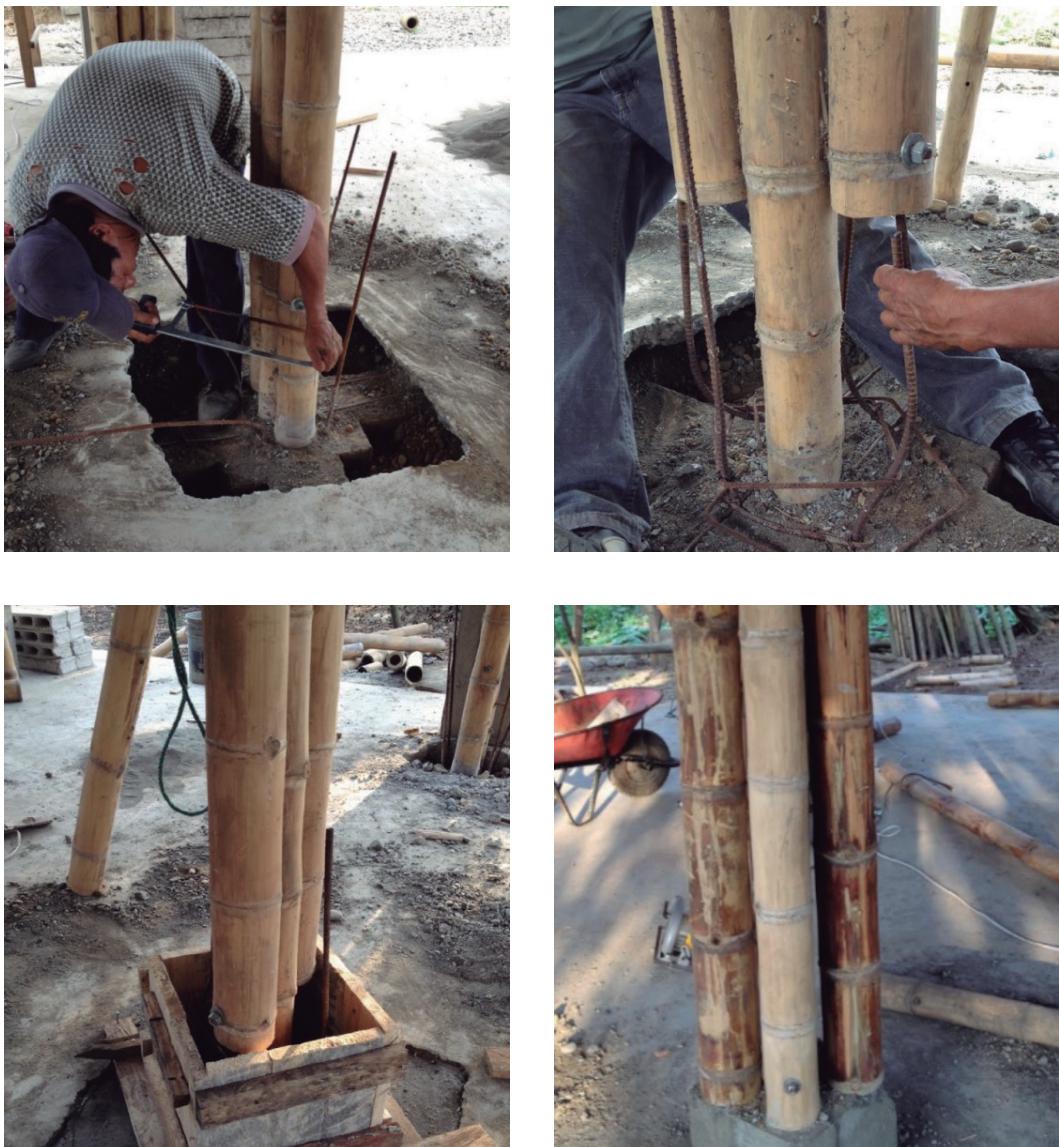
3. Recortar los culmos para que queden a la altura recomendada por la NEC-SE-GUADÚA en relación al suelo.
4. Realizar la excavación para construir el cimiento y los pilares donde se apoyarán los culmos recortados.
5. Colocar las varillas de anclaje que deben estar amarradas a la estructura del sobrecimiento.
6. Colocar el encofrado para el sobrecimiento.
7. Verter la mezcla hasta el borde de los culmos.
8. Una vez que seque el sobrecimiento, hacer una perforación en el primer canuto y rellenarlo de mezcla, tal como se indica en la NEC-SE-GUADÚA
9. Retirar el encofrado.

Figura 40. Reemplazo de la sección inferior de una columna

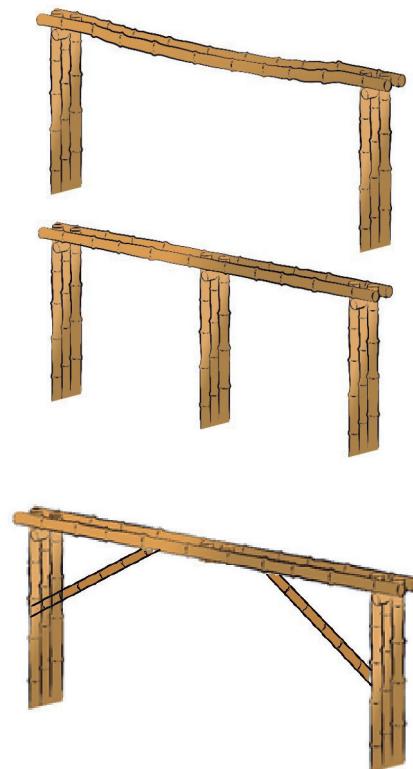
Figura 41. Reducción de luces para pisos
